WOHNHÄUSER IM GLÖGGLIHOFF ENERGETISCHE MASSNAHMEN

Im Glögglihof 14, 16, 18, 4125 Riehen

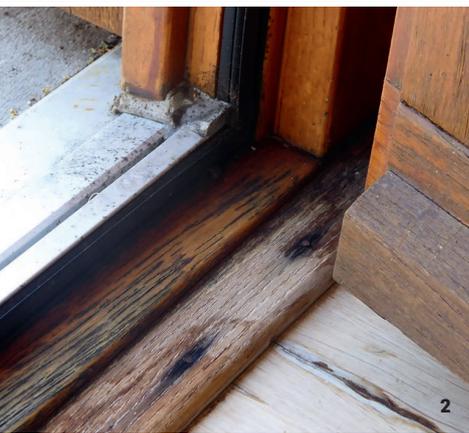
Südfassade: Balkontür mit Schimmelpilzbefall

Auch an der Südfassade erfolgte ein Fensterersatz durch neue, massive Eichenfenster mit Dreifach-Isolierverglasung. Die Südfassade bestand im engeren Sinn nicht aus einer eigentlichen Fassadenkonstruktion, sondern lediglich aus einer Rahmenverbreiterung der Fenster. Diese wurde ersetzt, mit 140 mm Glaswolle überdämmt und neu verkleidet. Die bestehenden Schiebeläden wurden saniert und wiederverwendet. Bei den Balkonabdichtungen wurden sämtliche Dilatations- und Arbeitsfugen ersetzt und saniert.

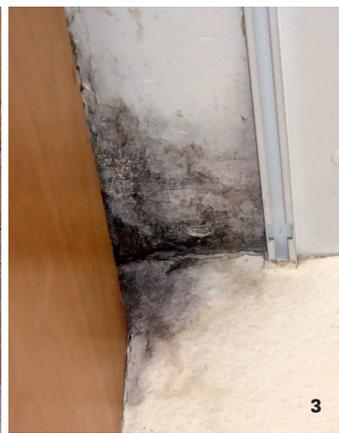
Südfassade: Rahmenverbreiterung mit Schimmelpilzbefall

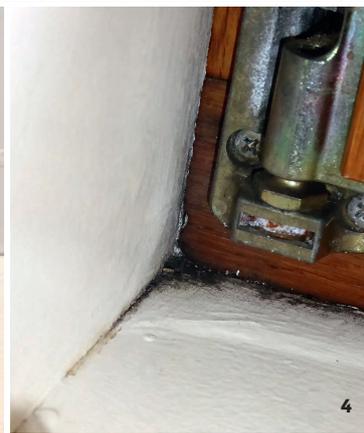
Nordfassade: Fensterrahmen mit Schimmelpilzbefall

An der Nordfassade waren die alten Fenster fassadenbündig montiert und lagen dadurch ausserhalb der Dämmebene. Die neuen, massiven Eichenfenster mit Dreifach-Isolierverglasung wurden auf dem Beton fachgerecht abgeklebt und überdämmt. Die Fassadenisolation wurde durch eine Dämmung aus Glaswolle ersetzt und die Dämmstärke um 40 mm auf 140 mm erhöht. Die Sperrholzplatten der Fassadenverkleidung wurden saniert und wiederverwendet, teilweise wurden sie vollständig ersetzt. Die fassadenseitigen Geländer des Laubengangs wurden auf einen Meter erhöht.

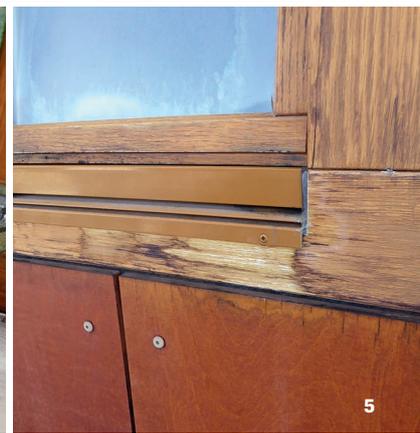
Nordfassade: Detail Fenster mit Spuren von Kondensat
