WOHNHÄUSER IM GLÖGGLIHOFF ENERGETISCHE MASSNAHMEN

Im Glögglihof 14, 16, 18, 4125 Riehen

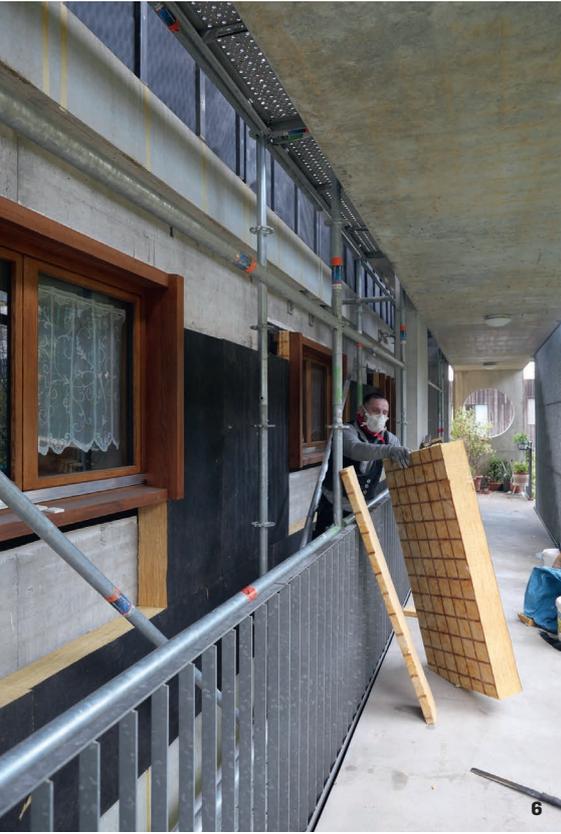
Laubengang Nord mit Oblichtverglasung

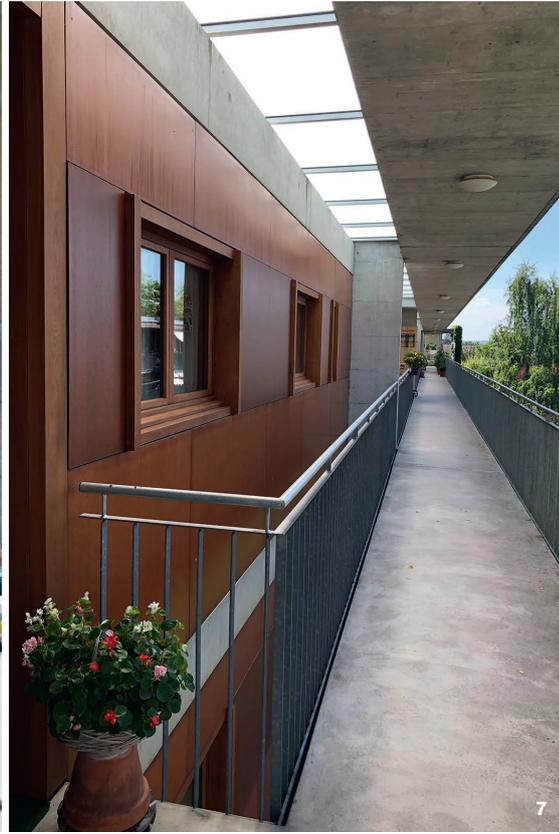
Flachdach mit Glasoblicht und Photovoltaik

Das Dach erhielt auf der bestehenden Foamglas-Dämmung eine zusätzliche Dämmung aus EPS 140 mm Gefälledämmung und Dämmplatten PUR 60 mm mit neuer Dachaufbordung; zudem eine vollflächige, extensive Begrünung. Ergänzt wurde es durch eine Photovoltaikanlage zur Energieerzeugung und Netzeinspeisung. Die schadhafte Oblichtverglasung aus Drahtglas wurde komplett durch neue VSG-Glaseinsätze ersetzt.
